*28. siječnja 1993.*

HRVATSKA ELEKTROPRIVREDA

SANACIJA BRANE PERUĆA

ZBORNIK RADOVA

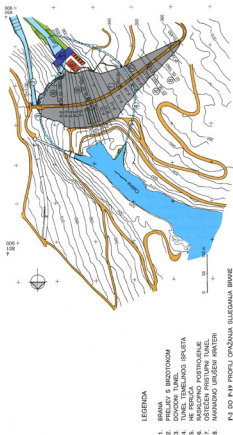
Slika 1. Situacija brane Peruća

Najveća vidljiva oštećenja nastala su na lijevom kraju brane, gdje je potpuno uništena prelijevna građevina, a na kruni brane desno od prelijeva formiran krater promjera 25 do 30 m, dubine oko 10 m kroz koji je voda iz jezera direktno utjecala u injekcijsku galeriju.

Geofizička mjerenja provedena su sa zadaćom da utvrde mjesta i razmjere oštećenja brane. Provedena su primjenom metoda refrakcijske seizmike, mjerenjem vlastitog potencijala i geoelektričnog profiliranja, sl. 1 i 2.

Prema brzini uzdužnih seizmičkih valova bilo je moguće generalno izdvojiti dijelove na kojima je brana više oštećena u odnosu na ostale, a to su: gornji dio visine 5 do 10 m od krune, lijevi i desni kraj te središnji najviši dio brane.

Rezultate ovih ispitivanja potvrdila su i urušavanja u obliku kratera, koja su se na četiri mjesta dogodila nakon miniranja i to 16. veljače na središnjem dijelu brane, sta: 1+52,16 do 1+62,61, promjera oko 10 m, dubine do 8,0 m, 4. ožujka na sta: 0+85,5, promjera oko 5 m, dubine do 10 m s tendencijom povećavanja na što su ukazale pukotine na udaljenosti i do 7 m od kratera, te 2. svibnja na sta: 3+62 i 3. lipnja na sta: 3+42 promjera 4 do 5 m iz kojih je materijal brane kroz oštećeni beton zasipao injekcijsku galeriju.

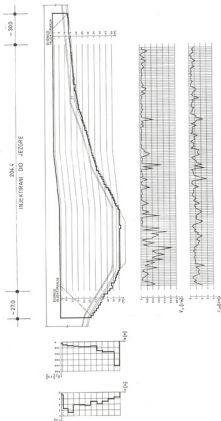
Na **preostalom injehtiranom dijelu jezgre brane** prosječni utrošci po pojedinim bušotinama znatno su manji, pri čemu je prijelaz diskontinuiran. Na samo 12% bušotina prosječni utrošak injekcijske suspenzije je veći od 100 l/m, s najvećim utroškom od  $V_1 = 370,24$  l po metru bušotine i koeficijentom varijacije  $c_{v1} = 2,24$ . Međutim, ovaj prosječni utrošak u bušotini rezultat je izuzetno velikog utroška injekcijske suspenzije na dionici bušotine od 5 do 10 m od 2329 l/m, a to je ujedno i najveći utrošak na jednoj dionici na cijeloj trasi injehtiranja. Budući da se utrošci na preostalih šest dionica ove bušotine kreću između 12 i 35 l/m ovi podaci objašnjavaju i vrijednost koeficijenta varijacije od  $c_{v1} = 2,24$ .

Ovakva se analiza može u potpunosti primijeniti i na ostale bušotine na cijelom injehtiranom dijelu brane na kojima su registrirani veliki prosječni utrošci injekcijske suspenzije, ali s velikim vrijednostima koeficijenata varijacije. Oni su rezultat izuzetno velikih utrošaka injekcijske suspenzije u samo jednoj ili dvije dionice injehtiranja iste bušotine, dok su u ostalim dionicama znatno manji.

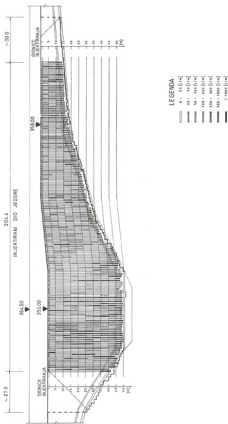
Słowa 6. Utrójci Injekcyjnej suspenzji po dionizama bułotina

Zaključke temeljene na ovoj analizi potvrđuju i podaci o utrošcima injekcijske suspenzije u pojedinim dionicama bušotina koji su prikazani na sl. 6.

Disperziju i stupanj oštećenja jezgre brane na dijelu injektiranja dobro ilustriraju utrošci injekcijske suspenzije po dionicama, koji su razvrstani u razrede po veličini prosječnog utroška, sl. 6, te učešće pojedinih razreda u ukupnoj dužini bušotina, linija 1. sl. 7, i ukupno utrošenoj količini injekcijske suspenzije, linija 2 sl. 7.
