Mr Josip Savićević, dipl.ing.  
Hrvatska Elektroprivreda  
Projektni biro - Split

## UTJECAJ POSOLICE NA VANJSKU IZOLACIJU 110 kV KABELSKIH STANICA U PROJEKTU "OTOČNA VEZA"

## SALTY ATMOSPHERE INFLUENCE ON THE 110 kV CABLE SUBSTATION OUT- DOOR INSULATION IN "CROSS ISLAND CABLES CONNECTION" project

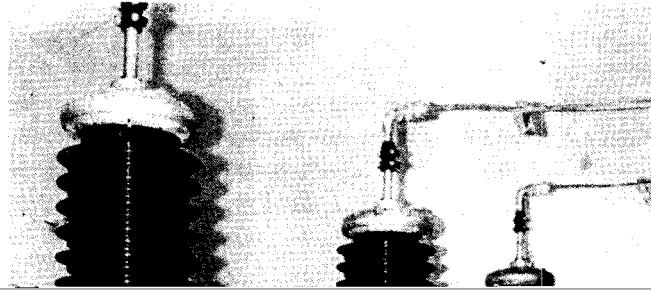
Dakle, radi specifičnih prilika na cjelovitoj kabelskoj trasi preko otoka, viskokonaponska oprema za prijelaz podmorskih kabela u zračni vod, te oprema pomoćnih i mjernih strujnih krugova, smještena je u zidane kabelske stanice. Jednopolna shema kojom je prikazano povezivanje primarne opreme u kabelskoj stanici za vezu podmorskog kabela na zračni vod, kao i razmještaj opreme, prikazani su u (L-1).
