# POPRAVAK DV 400 kV ERNESTINOVO—TUMBRI RADOM POD NAPONOM

József Meixner, OVIT, Mađarska — Marijan Kalea, HEP, Hrvatska

UDK 621.315.1.005  
STRUČNI ČLANAK

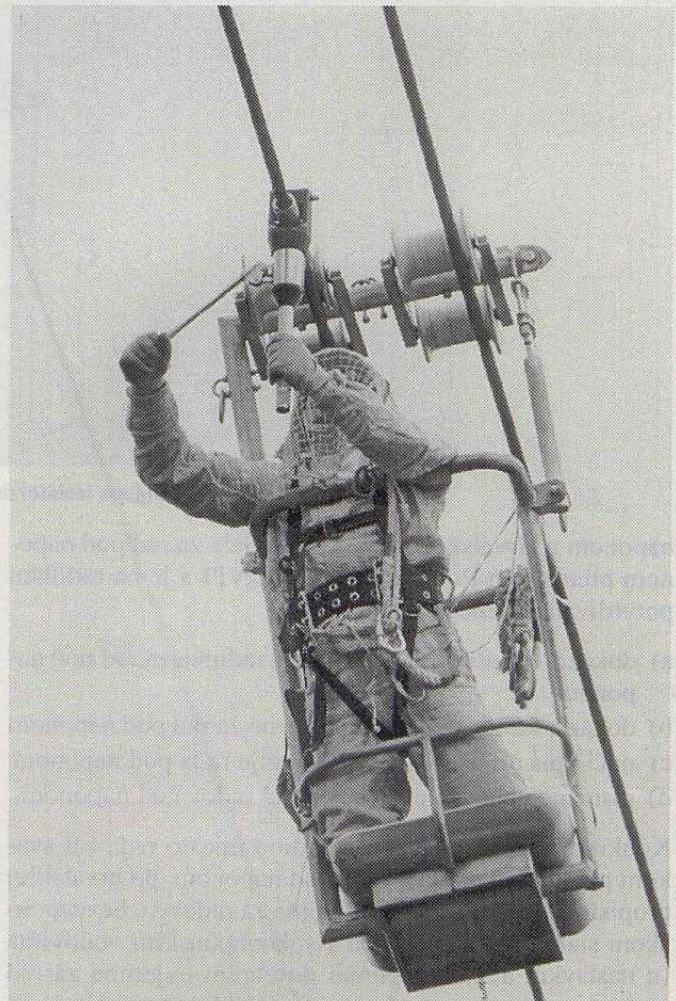
Slika 6. Popravak vodiča kompresijskom spojnicom

pjevši do mjesta oštećenja faznog vodiča, najprije to mjesto pripremi za popravak odsijecanjem stršećih vrhova oštećenih žica i oblikovanjem oštećene zone ponovno u cilindrični oblik, drvenim čekićem. Veća oštećenja se konačno saniraju kompresijskom spojnicom i ručnom prešom (slika 6), a manja oštećenja popravnom spiralom (slika 7). Napuštanje mjesta rada odvija se obrnutim redom od pristupa. Jednakim načinom izvodi se popravak odstoynika.

| Vrsta zahvata | stanje: studeni 1996. | |
|---|---|---|
| Popravak faznog vodiča kompres. spojnicom | 20 | 23 |

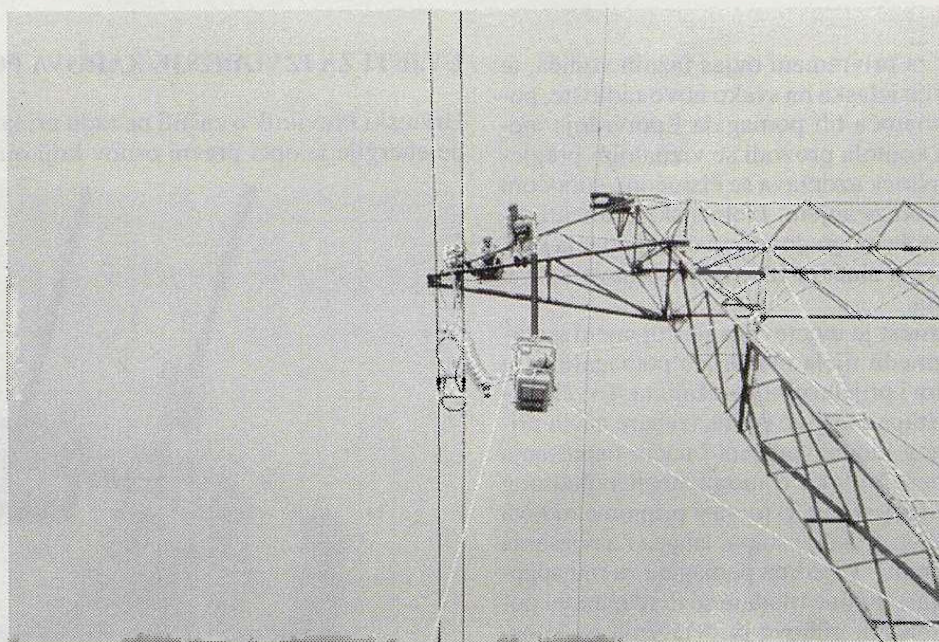
Slika 8. Zamjena izolatorskog članka u nosnom lancu

Pristup montera radi zamjene oštećenog izolatorskog članka u nosnom lancu odvija se isto na opisani način, korištenjem monterskih kolica ovješanih na štapni izolator. Da se omogući oslobađanje oštećenog lanca, paralelno njemu postavlja se privremeni nosni štapni izolator. Taj izolator ovješten je vijčanom dizalicom na gredi stupa, te se fazni vodiči mogu tom dizalicom privući gredi stupa i oštećeni lanac time mehanički osloboditi. Prije toga on se obuhvati, sa strane njegova ovješnja, izolacijskom nosivom trakom koja je uvučena u pužnu dizalicu postavljenu pored ovjesišta lanca. Lanac se oslobodi na mjestu njegova ovješnja (zahvatom montera na potencijalu stupa) i na mjestu ovješnja faznog vodiča (zahvatom drugog montera koji je na potencijalu vodiča). Pužnom dizalicom se oštećeni lanac spušta dovoljno nisko do montera u monterski, kolicima na faznom potencijalu i on obavi zamjenu neispravnih članaka, slika 8. Popravljen lanac podiže se do njegova ovjesišta i nastavak zahvata odvija se obrnutim redom od početka.

| Vrsta zahvata | stanje: studeni 1996. | |
|---|---|---|
| Popravak izol. lanca s 2 ošteć. članka | 4 | – |
