*28. siječnja 1993.*

HRVATSKA ELEKTROPRIVREDA

SANACIJA BRANE PERUĆA

ZBORNIK RADOVA

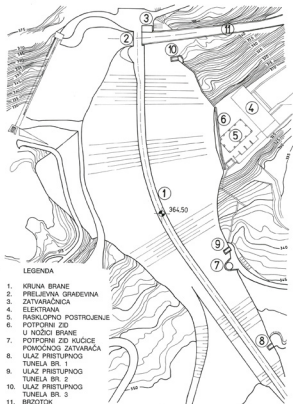
*Slika 7.* Situacija sanirane brane Peruća

- preeljevna građevina uključujući i zatvaračnicu u potpunosti se uklanja i gradi iznova; visina zapornice povećava se za 1,5 m u odnosu na staru, a svijetli otvor preljeva iznosi 10 x 7 m umjesto prijašnjih 10x5 m; ugrađuje se nova hidromehanička oprema.

- djelomično se rekonstruira brzotok zbog povećanja preljevaih protoka kod nailaska 10.000 g. velikog vodnog vala.

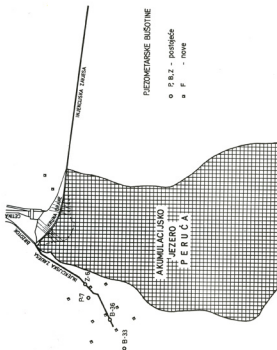
Slika 1. Situacija brane

Kako se stabilnost stranica iskopa za dijafragmu osigurava isplakom, postojala je realna opasnost da kroz pukotine u glinenoj jezgri, koje su nastale kao posljedica miniranja brane, dođe tijekom radova do gubitka isplake i urušavanja iskopa. Radi toga je bilo predviđeno na dijelu brane na kojem se izvodi dijafragma injektiranjem zapuniti pukotine cementno-bentonitnom suspenzijom, te na taj način konsolidirati taj dio glinene jezgre u smislu smanjenja opasnosti od gubitaka isplake, te povećanja otpornosti na smicanje, a time i povećanja sigurnosti izvedbe dijafragme.

Prema usvojenom rješenju sanacije dijafragmom izvedenoj u oštećenoj glinenoj jezgri uspostavlja se vododrživost brane na njezinom središnjem dijelu dužine 261,15 m, odnosno na oko 59% ukupne dužine. Dubina dijafragme varira od 12,9 do 51,5 m, debljina iznosi 1 m, a površina 8.505 m<sup>2</sup>.

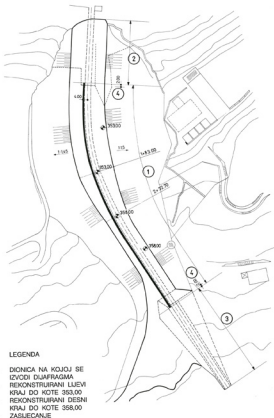
Slika 1. Situacija brane s položajem dijafragme

U okviru sanacije brane Peruća predviđena je izgradnja dijafragme od plastičnog betona u središnjem dijelu brane, sa svrhom preuzimanja funkcije vododrživosti brane umjesto oštećene glinene jezgre. Dijafragma se izvodi od stac. 0+87,70 do 3+44,00 mjereno po osi brane.

Spoj između rekonstruiranih dijelova brane na lijevom i desnom kraju i dijela brane na kojem se izvodi dijafragma kao vododrživi element predviđen je tako, da se dijafragma izvede u glinenoj jezgri rekonstruiranih dijelova na dužini od najmanje 2 m. Budući da je

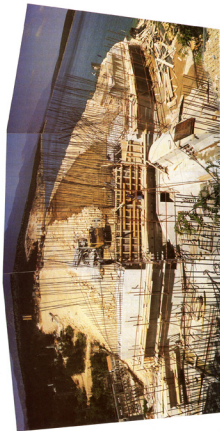
*Foto 4. Pogled na desni zid i ploču preljeva sa nasipanjem brane u pozadini*

Istovremeno, sa napredovanjem radova na desnom zidu preljeva, ugrađivao se materijal u tijelo brane neposredno uz preljevnu građevinu, foto 4.

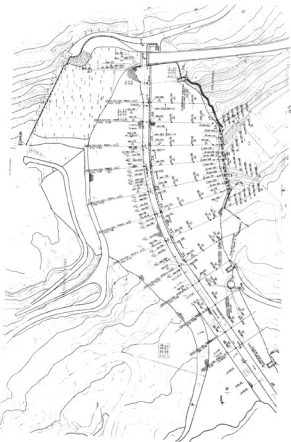
Slika 1. Raspored mjernih mjesta za tehnička promatranja  
na brani Peruća - situacija
